## عمارة البقعة

سوء تنفيذ الأعمال الصحية في المباني وأثره في تدمير الثروة العقارية في مصر

د. علي كمال الطوانسي

**MINISTRY OF DEFENSE, MILITARY TECHNICAL COLLEGE**  
**10th INTERNATIONAL CONFERENCE ON, CIVIL AND ARCHITECTURE ENGINEERING**  
 وزارة الدفاع، الكلية الفنية العسكرية، المؤتمر الدولي العاشر في الهندسة المدنية والمعمارية  
 ICCAE-10, May 27-29, 2014, Cairo, Egypt

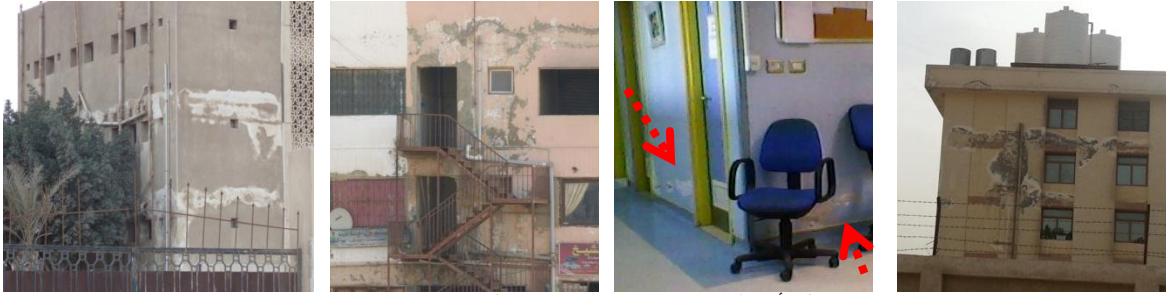
شكل (١): مشكلة الأعمال الصحية في المباني تشمل العديد من استخدامات المباني

- أنواع المباني: مباني سكنية – إدارية – تجارية – خدمية... الخ، شكل (١). "إلا أن النشاط السكني يشكل النطاق الأكبر والأوسع انتشارا للمشكلة".
- وأنواع الإسكان: إسكان حكومي – تعاوني – خاص... الخ.
- ومستويات الإسكان: إسكان اقتصادي – متوسط – فوق متوسط – فاخر، شكل (٢).
- التخطيط: مناطق عشوائية – مناطق مخططة

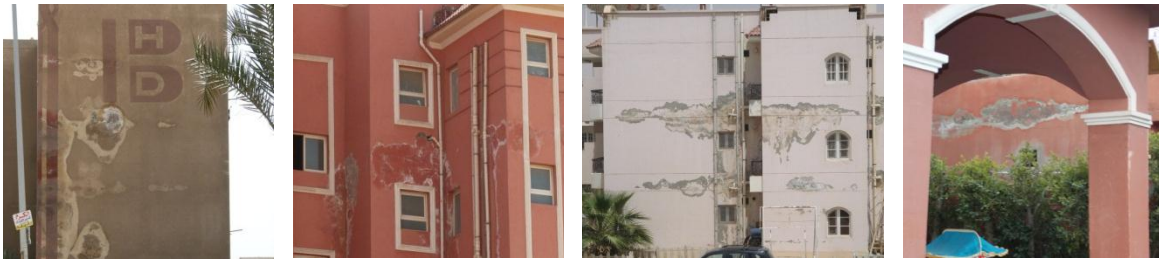
شكل (٢): مشكلة الأعمال الصحية تتناول جميع مستويات الإسكان (الدراسة الميدانية)

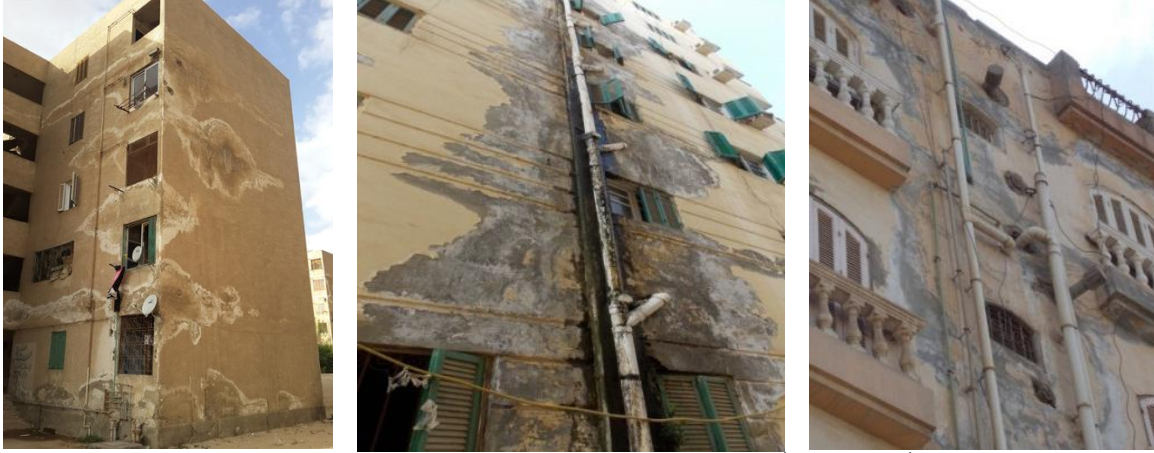
شكل (٤): تأثير مشاكل الأعمال الصحية على نهو الواجهات الخارجية للمباني (الدراسة الميدانية)

تظهر تأثيرات هذه المشكلة على الواجهات الخارجية للمباني بشكل ملحوظ في صورة بقع تكاد لا يخلوا منها مبنى في مصر، تتلف بشكل واضح مواد النهو الخارجي للواجهة سواء من أعمال البياض والدهانات والتكسيات، وهو فضلا عن الضرر المادي المتمثل في تكلفة أعمال النهو للواجهات الخارجية، فهو يمثل خسارة **جمالية** كبيرة لشكل المبنى،

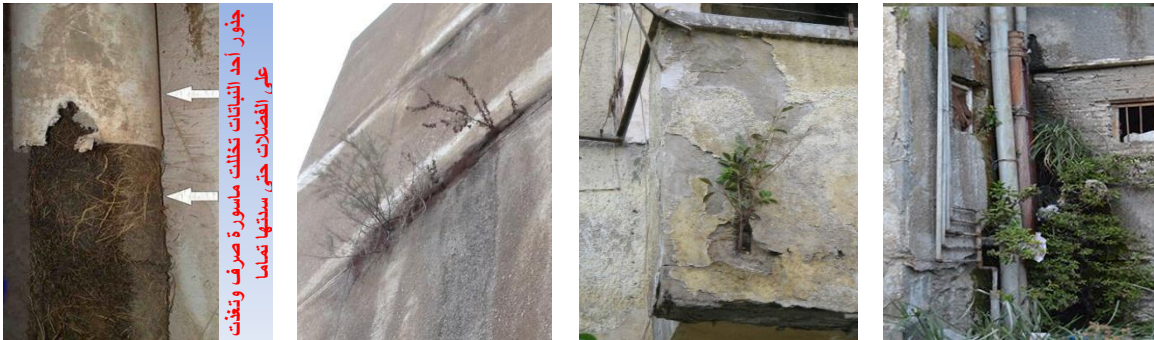
شكل (٥): تأثير مشاكل الأعمال الصحية على نهو الواجهات الخارجية للمباني، (الدراسة الميدانية)  
هل هذا هو مفهوم **العمارة الخضراء** لدى المعماريين والإنشائيين في مصر؟؟؟

شكل (٤). إضافة إلى بعض التشوهات الأخرى كأن تنبت مزروعات بشكل عشوائي يشوه المنظر الجمالي كما يضر بالمنشأ، شكل (٥).

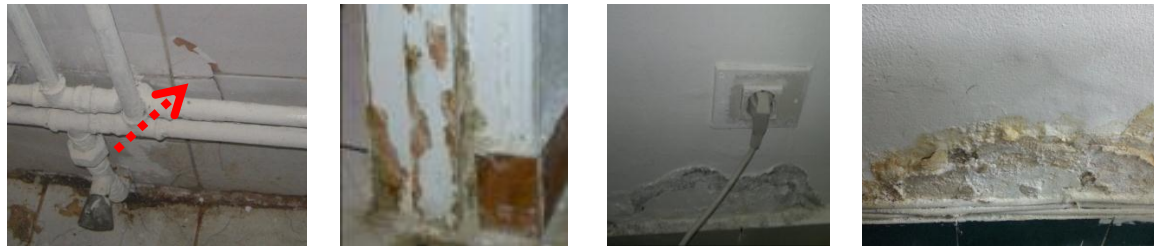
تضرر أعمال المحارة والدهانات قد تضرر بالأعمال الكهربائية إتلاف أعمال النجارة انتفاش الأرضيات والحوائط  
شكل (٦): تأثير مشاكل الأعمال الصحية على مواد وعناصر النهو داخل المباني (الدراسة الميدانية)

هناك العديد من المؤثرات على مواد النهو والتشطيب والأعمال التكميلية داخل المبنى نتيجة للمياه المتسربة نتيجة هذه المشاكل أهمها زيادة نسبة المحتوى المائي والأملاح داخل الحوائط مما يؤدي إلى تلف أعمال المحارة والدهانات الداخلية وانتفاش وتشقق بلاط الأرضيات والحوائط كما يضر بأعمال النجارة خاصة حلق الأبواب المتصلة بالأرضيات المشبعة بالمياه، فضلا عما يمثله من خطورة على أعمال التمديدات الكهربائية للمبنى، شكل (٦).

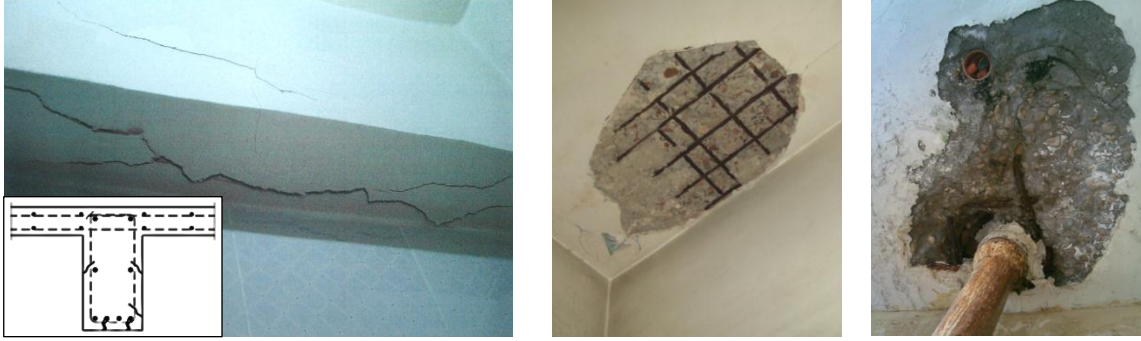
شكل (٧): تؤدي المياه المتسربة إلى صدأ حديد التسليح وتلف الغطاء الخرساني لحديد التسليح (الدراسة الميدانية)

يعد أخطر هذه الأضرار على سلامة مستخدم المبنى هي الأضرار التي قد تلحق بالعناصر الإنشائية الحاملة بالمبنى من أسقف وكمرات وأعمدة وأساسات وخلافه. حيث تتسبب هذه المياه المتسربة في صدأ حديد التسليح مما يؤدي إلى انتفاش وتشقق الغطاء الخرساني المحيط به ويفقد الخرسانة المسلحة ميزتها الإنشائية الأولى وهي التماسك "Bond" بين الخرسانة وحديد التسليح. كما أن المياه المتسربة والأملاح الموجودة بها تضعف الخلطة الخرسانية، وتنتفي معها تماما إجهادات التحميل والكسر التصميمية المطلوبة لهذه العناصر الخرسانية، شكل (٧).

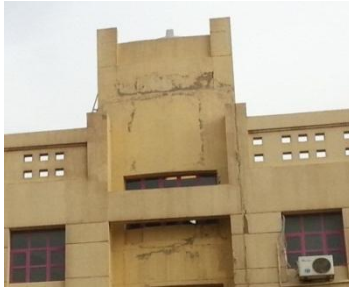
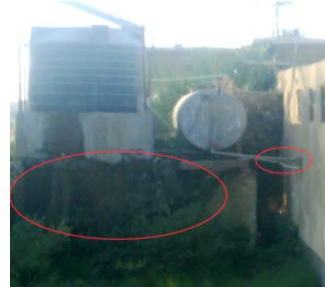
شكل (١٢): مشاكل ناتجة عن تلف عوامات الخزانات العلوية وفي غياب العزل الصحيح لأسطح المباني (الدراسة الميدانية)

وتعد أحد مشاكل شبكات التغذية الشائعة في المباني هو تعطل العوامات المسؤولة عن إقفال مصدر تغذية الخزانات العلوية بالمياه. والحل الشائع لهذه المشكلة هو تركيب عوامة أخرى احتياطية. ويؤدي تسرب المياه الزائدة إلى السطح عبر ماسورة الفائض إلى الإضرار بسطح وواجهات المبنى خاصة مع غياب عزل جيد أو نظام تصريف للمياه بالأسطح، شكل (١٢).

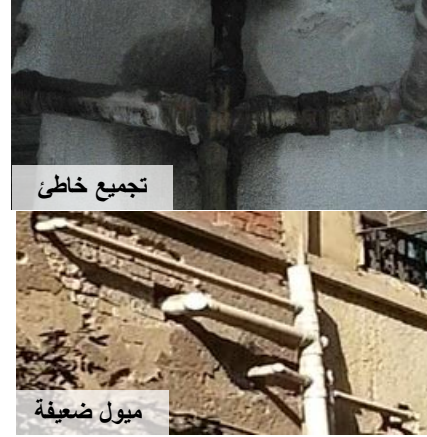
شكل (١٣): عدم وجود ميول أفقية والتجميع الخاطئ لمواسير الصرف أحد المشاكل الشائعة (الدراسة الميدانية)

- التجميع الخاطئ لمعدات الصرف الأفقية كعمل ميول أفقية ضعيفة أو مخارج صرف المراحيض بشكل متقابل مما قد يسمح بانتقال الفضلات من مرحاض إلى آخر بسبب قوة ضغط المياه، شكل (١٣).
- إنخفاض منسوب ماسورة المدخل عن ماسورة المخرج في غرف التفريش والحوجز المائية عموماً نتيجة للخطأ في حساب الميول، شكل (١٤).
- أحد هذه الأخطاء الشائعة كذلك هو عدم تنفيذ جرجوري الأسطح طبقاً للمواصفات، مما يسمح بانتقال المياه إلى طبقة الرمال أسفل البلاط وبالتالي إلى السقف الخرساني والواجهات الخارجية والداخلية للمبنى (١٥).
- إلا أن أكثر هذه الأخطاء شيوعاً وضرراً وانتشاراً على الإطلاق هو سوء تنفيذ سيفونات الأرضية في المباني.

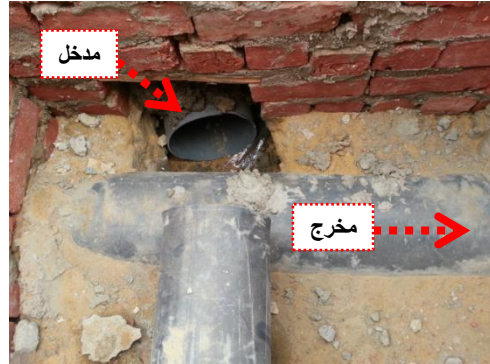
وضع خاطئ "منسوب المدخل أقل من منسوب المخرج" شكل (١٤): التنفيذ السيئ لغرف التنقيش (الدراسة الميدانية) الوضع الصحيح

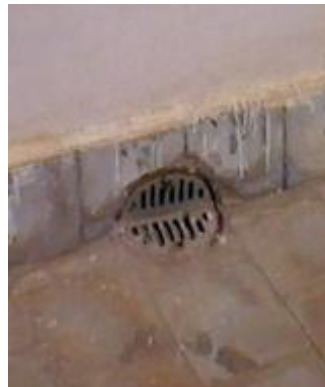
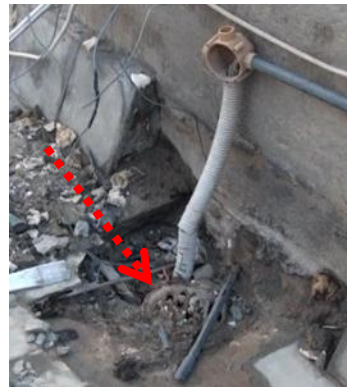
تفصيلة جرجوري السطح جرجوري منفذ بطريقة مقبولة نسبيا جرجوري منفذ بطريقة خاطئة شكل (١٥): صور تظهر الفرق بين التنفيذ السيئ لجرجوري السطح والوضع السليم (الدراسة الميدانية)

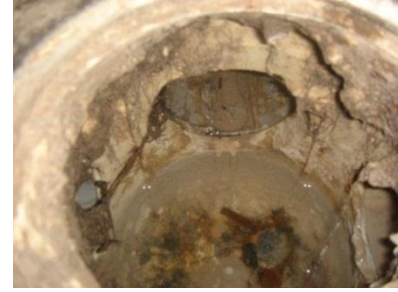
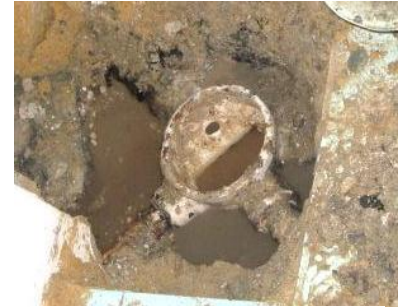
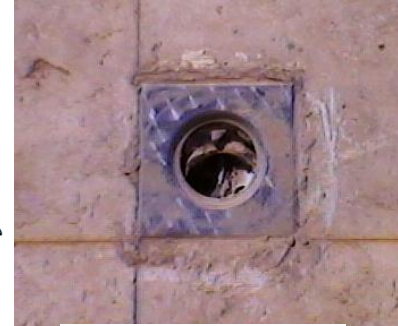
الحاجز على فتحة الخروج غير موجود

وصلات سيفون أرضية غير محكمة

الغطاء مرحل عن مكانه

شكل (١٦): مشاكل سيفونات الأرضية في المباني (الباحث، الدراسة الميدانية)

(١) ترحيل الغطاء العلوي عن الوضع الصحيح فوق سيفون الأرضية

- ٢) نزع طبة التسليك أو كسر الحاجز تماما بدلا من تطهير السيفونات من الفضلات أثناء الصيانة، أو عمل اختبار سرعة تصريف المياه.
- ٣) عدم تركيب رقبة في الفراغ الفاصل بين سيفون الأرضية والغطاء العلوي له، مما يسمح بتسرب المياه عبر هذا الفاصل إلى الرمال المحيطة بالسيفون تحت الأرضية، شكل (١٦، ١٧).

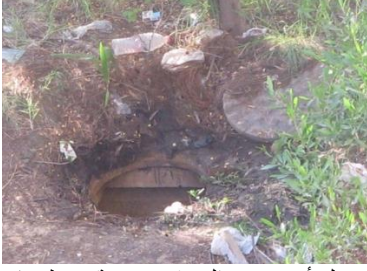
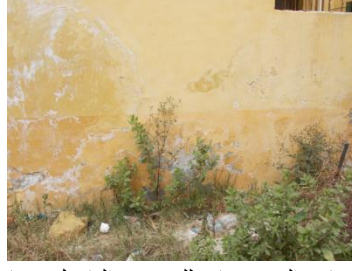
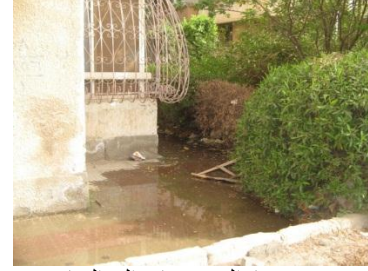
ترك أحد غرف التفتيش مفتوحة يحيط بها الطمي يعرضها للسدد

تجاوز المزروعات للرصيف الفاصل بينها وبين المباني

تسرب مياه المزروعات إلى المباني

شكل (١٧): قرب وتسرب مياه المزروعات إلى المباني لسوء تصميم شبكات التغذية والصرف بها (الدراسة الميدانية)

و. التصميم السيئ لشبكات ري وصرف مياه المزروعات وأعمال تنسيق الموقع حيث غالبا لا تراعى عمل أساليب حماية لصرف مياه المزروعات الزائدة حتى لا تؤثر على المباني المحيطة ذات المنسوب الأقل، وقد يتم صرفها على بيارات الصرف العمومية التي قد تتخلل هذه المسطحات الخضراء مباشرة مما يتسبب في سددها نتيجة تراكم الطمي والحشائش بها شكل (١٧). كما لا تراعى في الأغلب اتجاهات الميول وصرف مياه الأمطار في أعمال تنسيق الموقع خاصة في إقليم القاهرة الكبرى بإعتبارها من الأقاليم غير الممطرة، شكل (١٨)

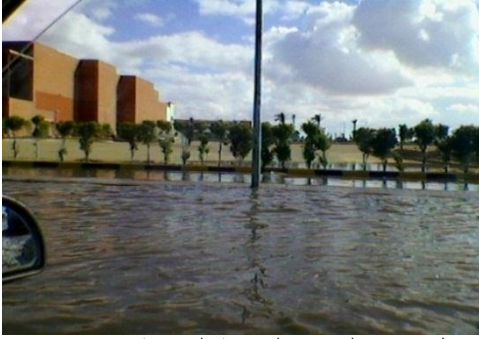
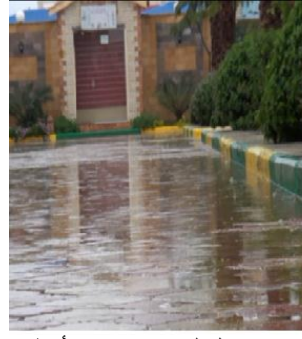
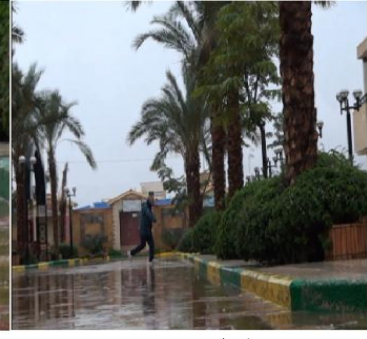
شكل (١٨): عدم وجود شبكات وميول لصرف مياه الأمطار لأعمال تنسيق الموقع (الدراسة الميدانية)

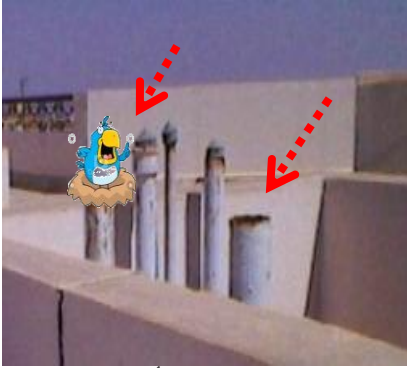
شكل (٢٠): عدم وضع أغطية علوية لمواسير الصرف يعرضها للسدد والتلف (الدراسة الميدانية)

ح. ترك نهايات أعمدة الصرف دون أغطية علوية يعرضها للسد والتلف، شكل (٢٠)

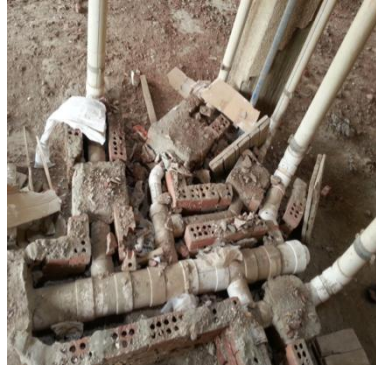
شكل (١٩): صورة تظهر تشابك وتداخل مسارات الصرف في المباني بشكل عشوائي (الدراسة الميدانية)

ز. تشابك وتداخل التركيبات الصحية والتجميع غير المنتظم في بعض المباني في إشارة واضحة إلى عشوائية التنفيذ وغياب للقواعد التصميمية، شكل (١٩)

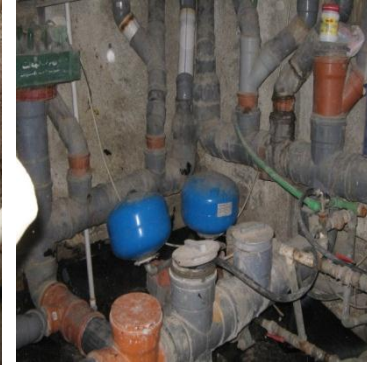
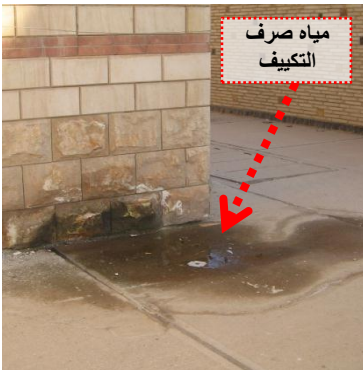
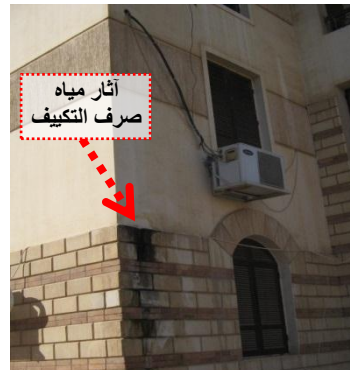
شكل (٢١): تأثير صرف مياه أجهزة التكييف على واجهات المباني الخارجية (الدراسة الميدانية)

ط. إهمال عمل صرف لوحات المبخرات الداخلية "Evaporators" لأجهزة التكييف بشكل سليم أو حتى إبعادها عن واجهة المبنى مسافة آمنة، شكل (٢١).

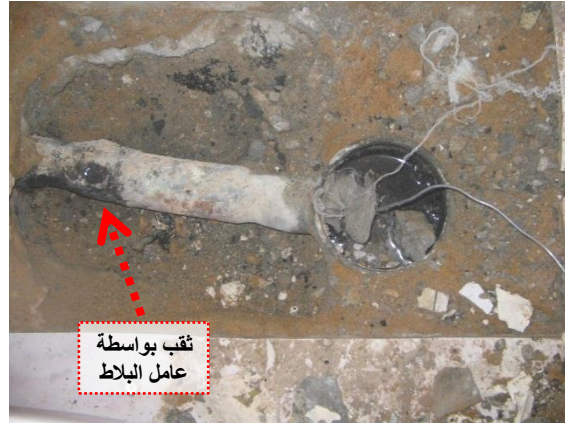
شكل (٢٢): ثقب في ماسورة صرف من الرصاص بواسطة عامل البلاط (الدراسة الميدانية)

- تنفيذ الأعمال مخالفة لأصول الصناعة والمهنة مع العلم بالوضع الصحيح الذي يجب تنفيذه.
- اتلاف أي من عناصر الأعمال الصحية بواسطة فنيين آخرين كعمال البلاط والتشوينات وخلافه، كما يظهر بالصورة شكل (٢٢) حيث قام عامل البلاط بثقب ماسورة الصرف الرصاص أثناء إزالة بعض المونة الزائدة، وقام باستكمال أعمال البلاط دون إخطار المشرف أو فني الأعمال الصحية بالمشروع.

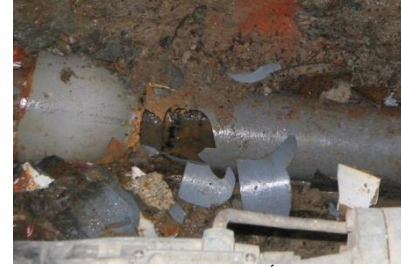
ماسورة صرف أفقية مكسورة تظهر عدم مناسبة السمك لقطر الماسورة

شكل (٢٣): استخدام خامات رديئة وغير مطابقة للمواصفات في مواسير الصرف والتغذية (الدراسة الميدانية)

- أ. استخدام مواسير لا تتحمل الضغوط التصميمية
- ب. أو ذات سمك أقل من السمك المطلوب
- ج. أو من مواد غير مطابقة للمواصفات كدرجة تأثرها بالأملاح والكيماويات، ودرجة المرونة، وقابليتها للخدش والتآكل... الخ. كاستخدام مواسير تغذية من حديد ذو جلفنة سيئة مع عدم دهان القلاووظ بمادة مانعة للصدأ.
- د. أو استعمال خامات في غير الاستخدام المخصص لها
  - كاستخدام مواسير "PVC" المصنعة لمياه الصرف بدلا من مواسير "UPVC" المخصصة لمياه الشرب
  - واستخدام مواسير مياه الشرب للمياه الباردة "UPVC" مكان مياه الشرب المخصصة للمياه الساخنة "CPVC" والتي تتحمل درجات الحرارة
  - أو استخدام مواسير "PVC" لصرف البدرومات بدلا من الحديد المجلفن التي تتحمل الضغوط العالية للظلمبات مما قد يتسبب في اتلاف اللحامات وأماكن الوصلات. شكل (٢٣).

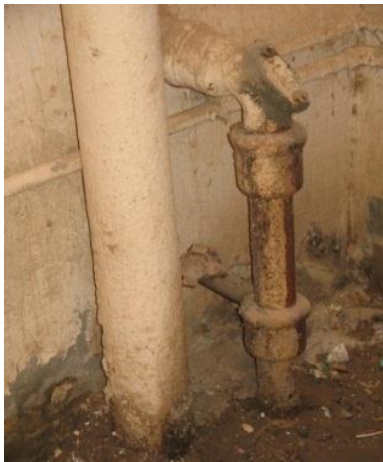
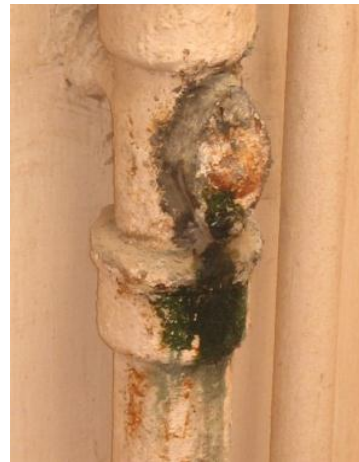
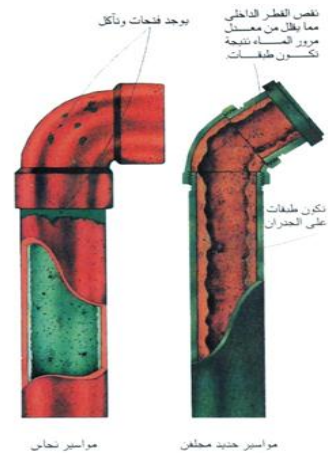
صدأ وتآكل المواسير الزهر بسبب تعرضها للمياه من الخارج وفي غياب الصيانة

تسريب نتيجة استخدام أسمنت بدلا من استخدام جوانات وإحكام ربط الوصلات لطبة تسليك

نقص وانسداد القطر الداخلي لمواسير الصرف نتيجة لعدم التطهير والصيانة الدورية

شكل (٢٥): عيوب نتيجة انعدام الصيانة أو الجهل بقواعدها (الدراسة الميدانية)

نعني **بانعدام** الصيانة عدم وجود صيانة منتظمة ودورية لأي من الأعمال الصحية بالمبنى كتطهير غرف التفتيش والجاليترايات وسيفونات الأرضية والأحواض، وإعادة توسيع القطر الداخلي لمواسير الصرف الرأسية من الزهر، ومعالجة الأجزاء المعرضة للصدأ أو التآكل واستبدال التالف منها. **وبضعفها** أن تكون على فترات متباعدة أو عند حدوث المشاكل فقط، أما **سوء** أعمال الصيانة فهو تنفيذها بشكل قد يتسبب في تلف الأعمال والتدميدات الصحية. كاستخدام سلك معدني مدبب لتسليك مواسير الصرف الرصاص مما قد يتسبب في ثقبها، أو استخدام مذيبيات الدهون بشكل متكرر مما يؤدي لتآكل مواسير الصرف، أو استخدام الأسمنت بدل الجوانات لطبات التسليك، شكل (٢٤، ٢٥).

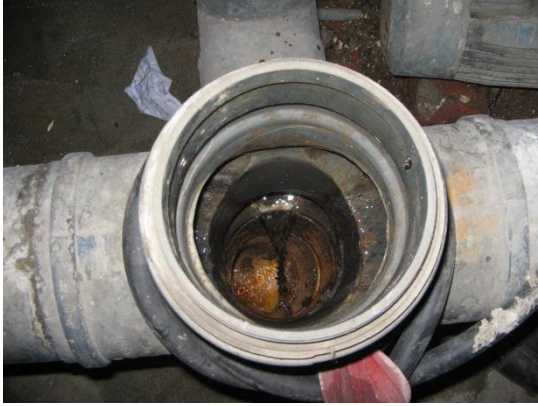
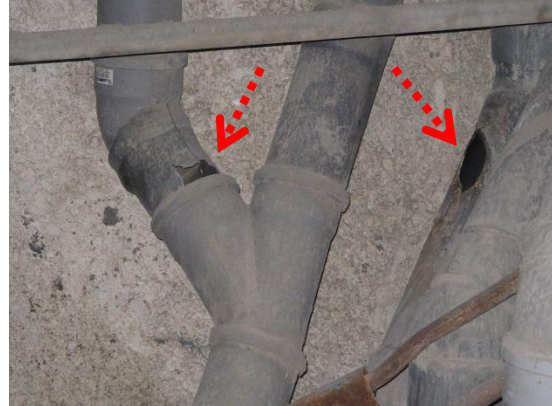
تآكل الأكواع بسبب المنظفات الكيميائية لأحد المغاسل التجارية

تآكل بعض الأجزاء بواسطة القوارض

شكل (٢٦): تآكل مواسير الصرف بسبب القوارض والمواد الكيميائية (الدراسة الميدانية)

تشكل القوارض خطورة على مواسير الصرف من "PVC" خاصة ذات السماكات الرقيقة ورديئة التصنيع حيث يسهل على القوارض اتلافها، كما يمكن للمواد الكيميائية و المنظفات العمل على تآكل المواسير، شكل (٢٦).

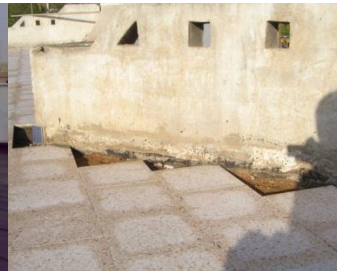
تفصيلة عزل الأسطح (كود الصحي، ج ١، ص ٢٣٠)

عزل صحيح

العزل أقل من منسوب البلاط

شكل (٢٧): وضع خاطئ وآخر صحيح لعزل أسطح المباني (الدراسة الميدانية)

- عدم تنفيذ عزل الأسطح أو الحمامات من الأساس
- تنفيذ العزل بشكل سيء كعدم وجود ركوب أو تقاطع "Overlap" بين لفائف العزل أو أن تكون رقبة العزل الرأسية أقل من منسوب البلاط
- عدم عزل الفاصل تحت باب الحمام
- التنفيذ السيء لعزل الفواصل الإنشائية

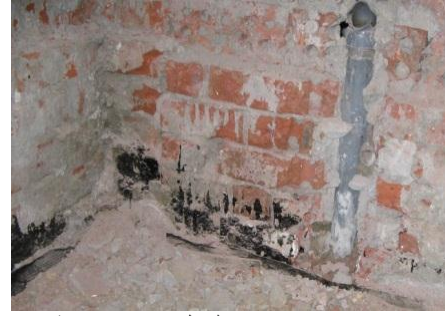
رسم يوضح الوضع الصحيح  
 شكل (٢٨): وضع خاطئ وآخر صحيح لعلاقة مسارات الصرف بالعزل ومنسوب بلاط الأرضية (الدراسة الميدانية)

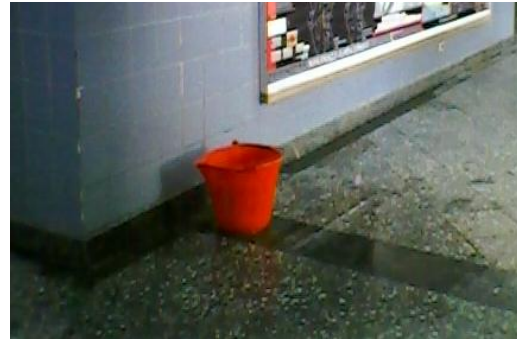
عزل فواصل التمدد بمواد لدنة عازلة للمياه  
 تسرب مياه ناتج عن عزل سيء لفواصل تمدد بأسطح أحد المباني  
 شكل (٢٩): التنفيذ السيء لفواصل التمدد وعدم وجود ميول وتصريف جيد بالأسطح (الدراسة الميدانية)

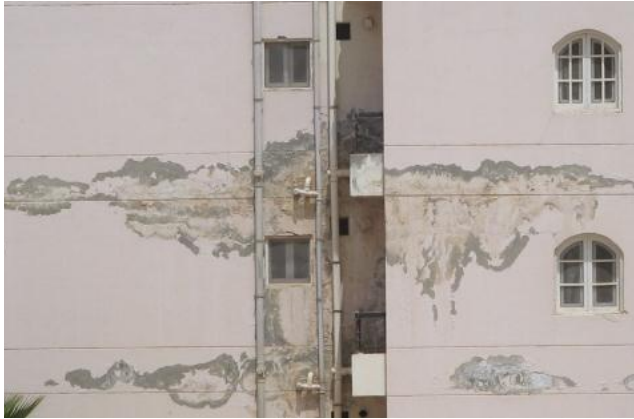
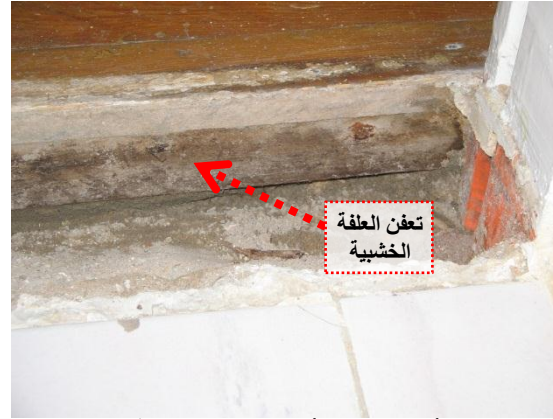
نشع بطول واجهة الدور بالكامل نتيجة تسرب المياه عبر هذه الفواصل من أرضية الحمام إلى أرضية الغرف المختلفة  
 فاصل بين أرضية حمام وأحد الغرف تظهر به آثار الرطوبة وتسرب المياه على العلف الخشبية لأرضية الغرفة  
 شكل (٣٠): التنفيذ السيء لعزل حواجز الأبواب بين أرضية الحمام والغرف المحيطة (الدراسة الميدانية)
