استخدام وتوظيف دراسة المعالم والعناصر المعمارية فى تحديد

فترة انشاء مبنى ذو طابع تاريخى فقدت البيانات الموثقة له

دراسة حالة للعقار الواقع فى (7) ميدان بورسعيد- منطقة المعادى سرايات- المعادى - القاهرة

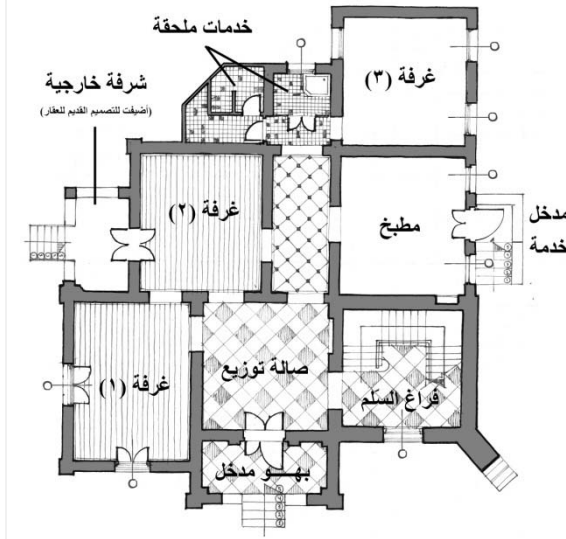
شكل (2): مسقط أفقى للطابق الأرضى

أرضية صالة التوزيع المربعة عبارة عن تربيعات رخامية، تظهر حالتها ونمطها أنها من أعمال التجديدات التي استحدثت في البناء منذ آخر مرة سكن فيها، الضلع المقابل لباب المدخل في الصالة المربع به فتحتان، الفتحة اليمنى تفضى إلى ممر توزيع ذو استطالة والفتحة اليسرى تفضى إلى حجرة ذات أرضية من خشب الموسيقى (غرفة 2) تشبه إلى حد كبير الحجرة المستخدمة لإقامة حارس العقار وهي الآن غير مستخدمة وأغلب الظن أن هذه الحجرة كانت تمثل حجرة الطعام.

تفتح صالة التوزيع المستطيلة على حجرة مربعة وهي حجرة المطبخ، وهي أكثر الحجرات تضررا في المنزل وأقلها عناية، هذه الحجرة لها مدخل خاص جانبي يمكن الوصول لها به من الخارج عبر درج يرتفع على أربع سلمات وهو من المنشآت الأصلية في العقار هذا الدرج ينتهي بمدخل منكسر يقع على

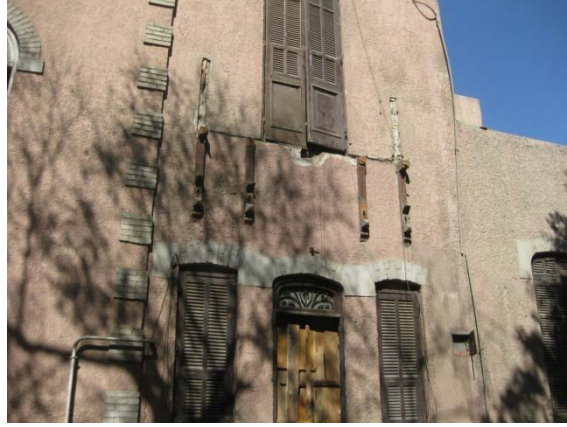
شكل(5):صورة للبلكون الخشبى المندثر الذى كان يوجد فى الحجرة رقم (7) ويعلو حجرة المطبخ، الصورة تظهر علاقة التكوين الهندسى والجمالى بين البلكون ووحدات الفتحات فى الدور الأرضى.

الطابق الأرضي. هذه الحجرة من أكثر حجرات الدور الأول تضررا، فيوجد بها بعض العيوب والتلفيات بالأرضية بالإضافة إلى بلكون خشبي مندثر كان لها في زمن ماضى، بحيث يطل على الواجهة الجنوبية الشرقية و يعلو درج الخدمة المؤدى للمطبخ فى الدور الأرضى واليوم لا يوجد من هذا البلكون الخشبى سوى الدعامات الخشبية التى كانت ترتكز عليها الكوابيل الخشبية والتي يدل مشهدها و تنسيقها على أن نجارة ذلك البلكون وأعمال الحديد المشغول فيه كانت لا تقل جمالا وروعة عن أعمال نجارة الدرج الخشبى فى السلم أو أعمال الحديد المشغول فى باب المدخل.

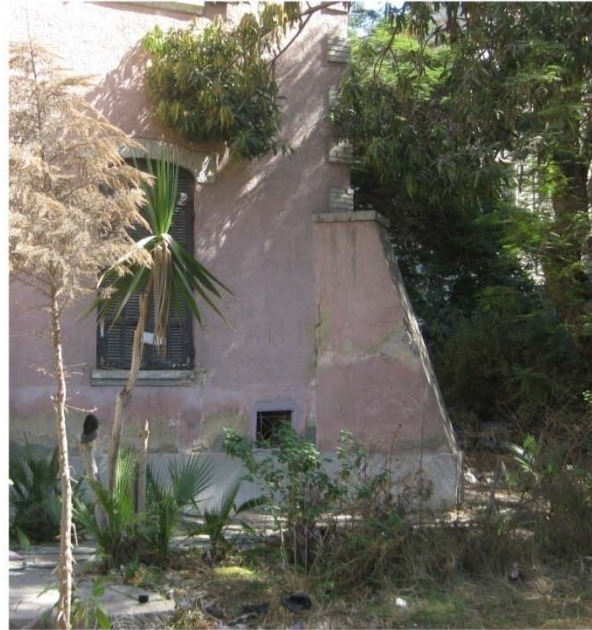
شكل(8-1): السلاح الركنى المائل فى العقار 7 ميدان بورسعيد معادى سريات
إلى اليمين: صورة فوتوغرافية بناء على زيارة ميدانية وإلى اليسار كروكى للسلاح المائل وشكله فى الواجهة والمسقط الأفقى

أحد العناصر المميزة والملفتة فى هذا البناء والذى ذاع انتشاره فى مصر فى عهد الملكية المصرية فترة حكم الملك فؤاد الأول(1868-1936) و فاروق الأول(1936-1952)- هو معالجة انشائية لفكرة سند وتدعيم جدران برج السلم المرتفع و الواقع فى ركن البناء- هذه المعالجة الانشائية^{□□} اتسمت بروح من التشكيل الجمالى وارتبطت بشكل أساسى بمبانى الاستراحات والفيلات التى يتم بنائها فى أماكن متطرفة بعيدة عن المدينة حيث كل مبنى حوله مساحة من الأرض الفضاء أو حديقة وتوجد سماحية للبروز بمثل هذا العنصر المعمارى وبذلك يمكن تتبع هذا النوع من العناصر فى أمثلة تلك المباني:

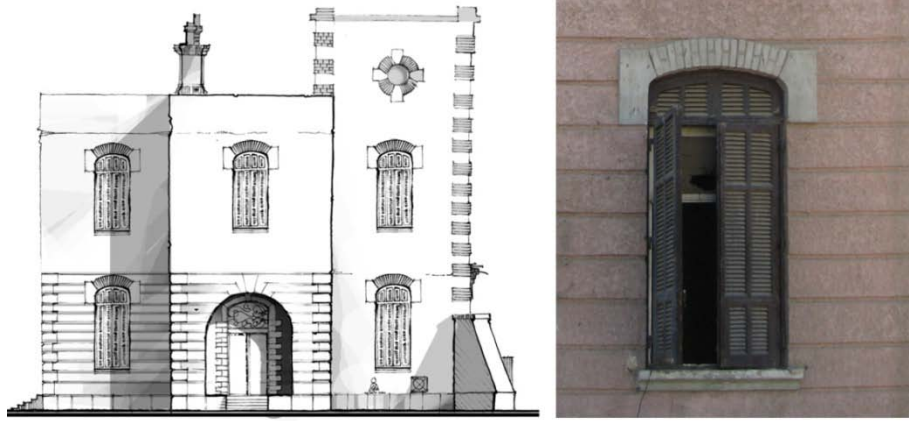
شكل (9-1): شكل الفتحة النمطية المستخدمة في العقار 7 ميدان بورسعيد معادى سريات إلى اليمين: صورة فوتوغرافية بناء على زيارة ميدانية وإلى اليسار لواجهة المدخل

الشكل المميز للفتحات في العقار 7ميدان بورسعي- معادى سريات هو الفتحة بعقد ثلاثي المراكز أو (Depressed or three center-arch) الشكل (9)، وهو شكل الفتحة النمطية في كافة أجزاء البناء فيما عدى: فتحة المدخل –أو قوس فتحة المدخل على شكل نصف دائرة والفتحات الدائرية في قمة برج السلم أو في فراغ الحمام والفتحة النصف دائرية والتي استخدمت في معالجة واضائة فراغ السلم. التكوين العام للفتحة النمطية ذات العقد ثلاثي الفصوص عبارة عن وسادتين من الحجر البراز النحيت في أركان رأس الشباك (Head of the window) وجسم العقد على شكل قوس ربع دائرة من مداميك الطوب وهو شكل مميز للغاية يسهل التعرف على الفترة الزمنية التي انتشر فيها كصيحة في عمارة المنازل و الفيلات.

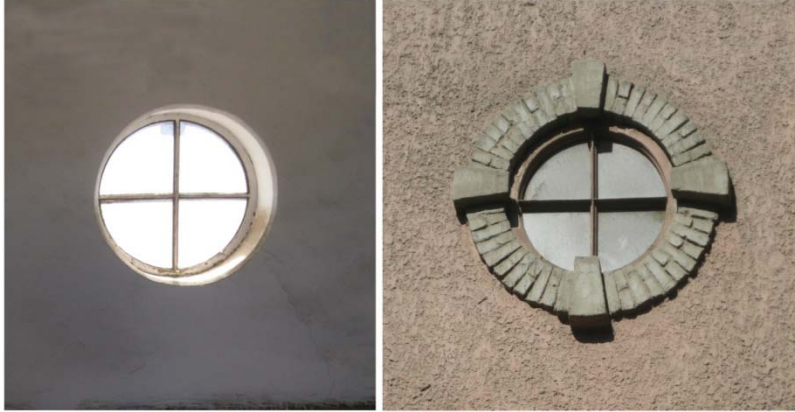
شكل رقم (1-10): شكل الفتحة الدائرية التي استخدمت في العقار 7 ميدان بورسعيد- المعادى سرايات- الفتحة الدائرية الموجودة أعلى برج السلم، إلى اليمين صورة فوتوغرافية لشكل الفتحة من الخارج وإلى اليسار صورة فوتوغرافية لشكل الفتحة من الداخل

في العقار محل التقرير ظهرت الفتحات ذات الشكل الدائري في موضعين الأول هو برج السلم والثاني في شبك الحمام- الشكل رقم (10-1)- بالنسبة لفتحة شبك الحمام الملحق بغرفة النوم الرئيسية فيجب عدم الانتفات لها في تحديد تاريخ العقار لأن الحمام نفسه من الإضافات التي استحدثت في الحغار وهو بناء خرساني لا يمت للطابع المعماري الأصيل للمبنى.

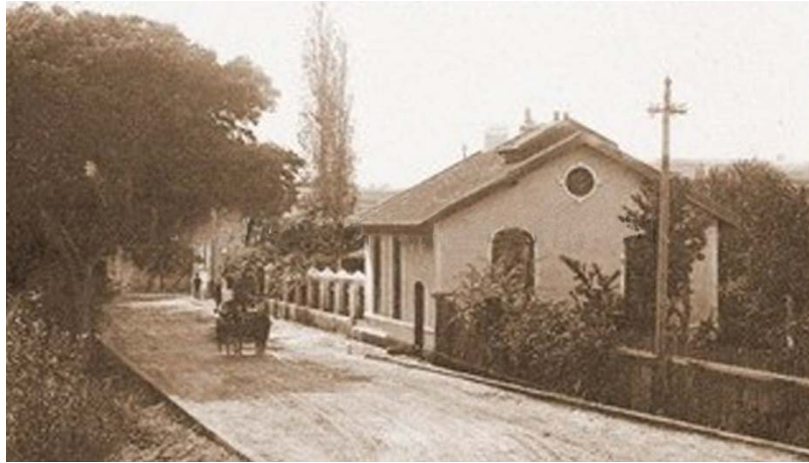
L'Hopital de Mansourah. C. 1913

شكل رقم (2-10): نموذج للشبكات الدائرية يعلو قمة مبنى المستشفى العام في المنصورة 1915، وهو من الانشاءات البريطانية في مصر، لاحظ هنا أيضا أن الشبكات عبارة عن ثلاث عقود ربع دائرية من الطوب الأحمر بينما تم تدعيمهم بأربع قطع حجرية على شكل صليب وهي نفس الوضعية والتصميم الذي استخدم في الشبكات الدائرية بالعقار رقم 7 ميدان بورسعيد- معادى سرايات.

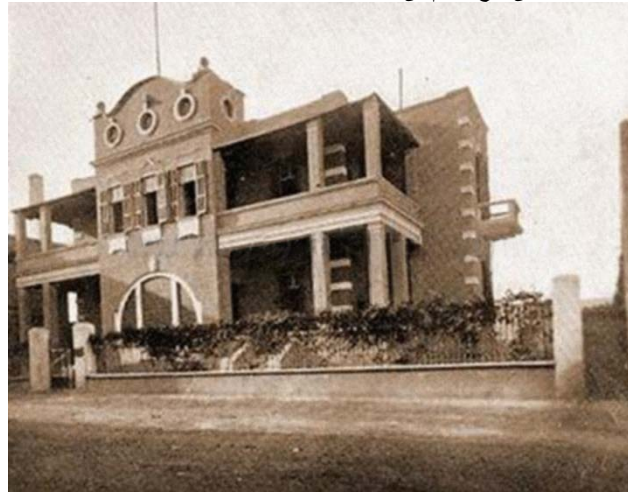
شكل (2-11) نموذج تاريخي لمعالجة الركن باستخدام مداميك الطوب غير المتصلة يعود لعام 1909 وهو البنك المصرى الزراعى فى المنيا (L'Agricultural Bank of Egypt, à Minieh, en 1909)

هذا النوع من المعالجات ارتبطت بعمارة المباني العامة التي شيدتها بريطانيا في مصر ويمكن الاهتداء لأمثلة تكاد تتطابق فيها طريقة البناء والتصميم والتي أيضا ارتبطت باستخدام الفتحات الدائرية والعقد ثلاثي المراكز كما في البنك المصري الزراعي في المنيا.
